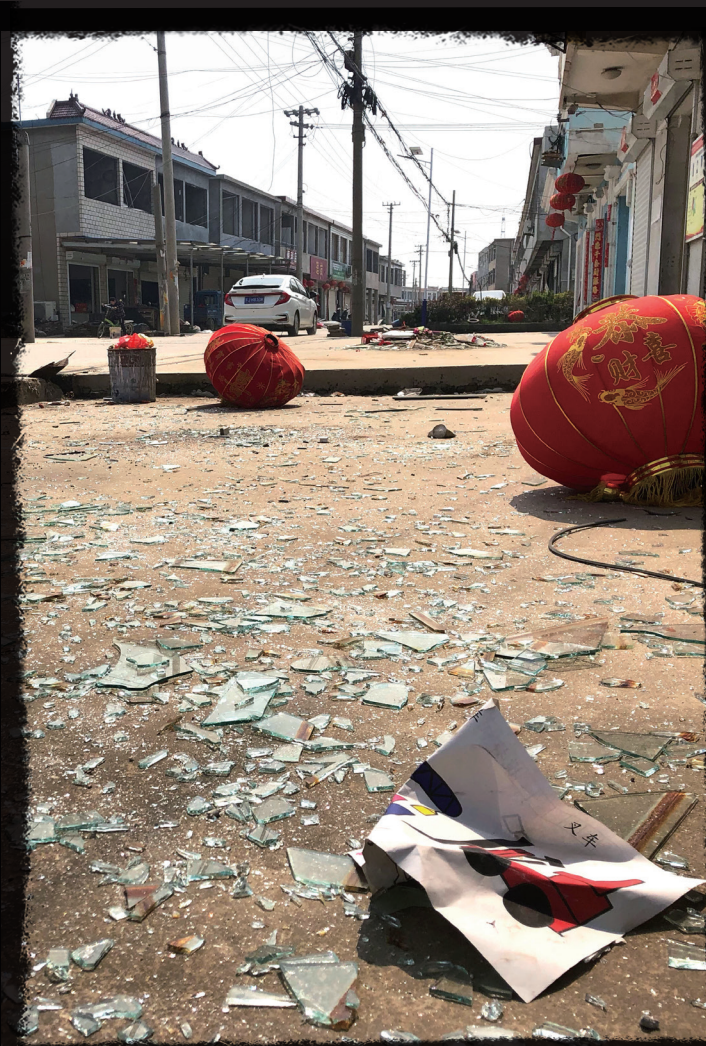
1. 爆炸点附近的职工住宿大楼，玻璃门窗已全部粉碎。

2. 爆炸点附近的居民街道，关闭的卷帘门在强大的外力冲击下，发生了变形，玻璃洒落一地。

3. 居民家的小狗在强大外力爆炸冲击下，受伤不轻影响到正常的行走。

4. 距离爆炸点 700 米左右，六港村的一处旧瓦房墙体坍塌，房顶不知所终。
